日本代表特ジャパン強化選手育成施設工事に伴う周辺建物等事前調査委託			
調査号	1	調査年月日	平成28年03月12日
建物名	1	所有者	市原 誠
写真番号	16	場所	洋間 (1)
内壁	天井	撮影	シミ
仕上	石膏ボード		
現況

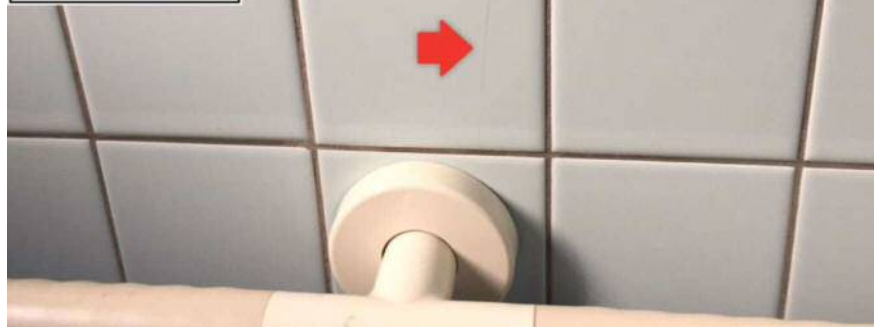
事前調査	
18	
浴室	
内壁	
タイル	
亀裂	
W=0.1mm	
L=16.0cm

日本代表特ジャパン強化選手育成施設工事に伴う周辺建物等事前調査委託			
調査号	1	調査年月日	平成28年02月01日
建物名	1	所有者	市原 誠
写真番号	18	場所	浴室
内壁	撮影		
仕上	タイル	W = 0.1 mm	L = 16 cm
現況

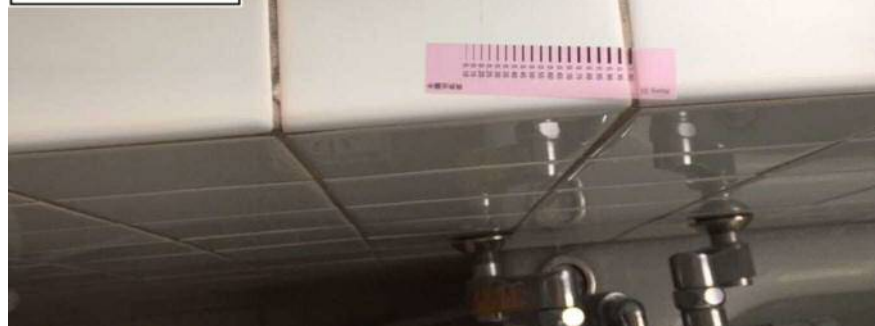
日本代表特ジャパン強化選手育成施設工事に伴う周辺建物等事前調査委託			
調査号	1	調査年月日	平成28年03月12日
建物名	1	所有者	市原 誠
写真番号	17	場所	浴室
内壁	撮影		
仕上	タイル	W = 0.2 mm	L = 10 cm
現況

17	
浴室	
内壁	
タイル	
亀裂	
W=0.2mm	
L=10.0cm

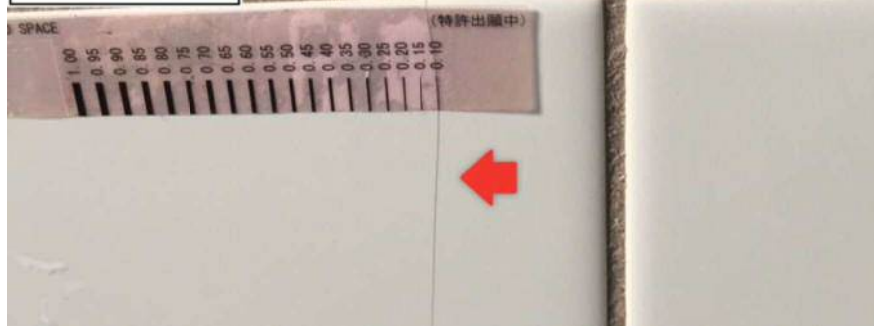
18	
浴室	
内壁	
タイル	
亀裂	
W=0.1mm	
L=16.0cm	
接写

日本代表特ジャパン強化選手育成施設工事に伴う周辺建物等事前調査委託			
調査号	1	調査年月日	平成28年02月01日
建物名	1	所有者	市原 誠
写真番号	18	場所	浴室
内壁	撮影		
仕上	タイル	W = 0.1 mm	L = 16 cm
現況

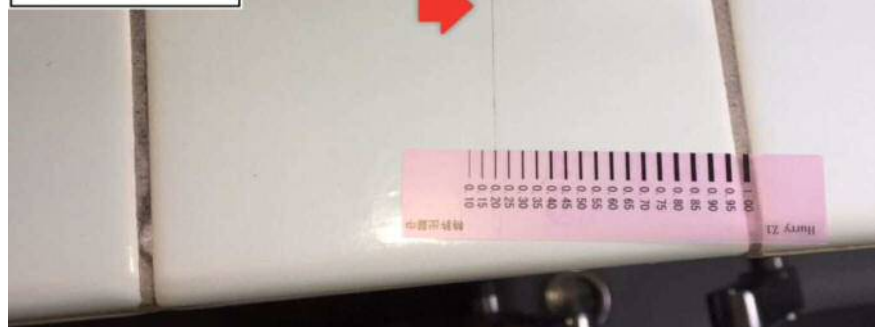
日本代表特ジャパン強化選手育成施設工事に伴う周辺建物等事前調査委託			
調査号	1	調査年月日	平成28年03月12日
建物名	1	所有者	市原 誠
写真番号	17	場所	浴室
内壁	撮影		
仕上	タイル	W = 0.2 mm	L = 10 cm
現況

17	
浴室	
内壁	
タイル	
亀裂	
W=0.2mm	
L=10.0cm	
接写

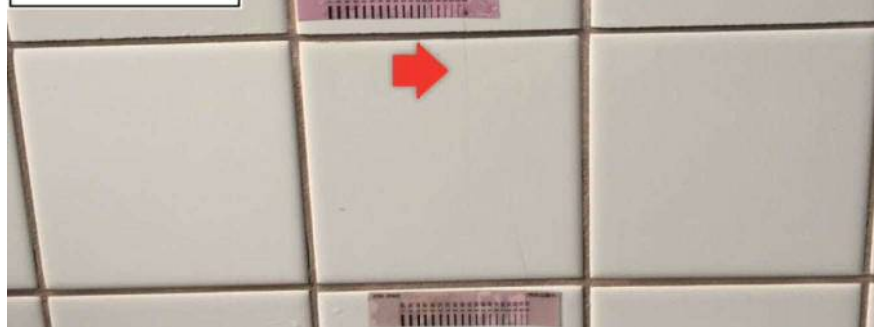
19	
浴室	
内壁	
タイル	
亀裂	
W=0.1mm	
L=15.0cm

日本代表特ジャパン強化選手育成施設工事に伴う周辺建物等事前調査委託			
調査号	1	調査年月日	平成28年02月01日
建物名	1	所有者	市原 誠
写真番号	19	場所	浴室
内壁	撮影		
仕上	タイル	W = 0.1 mm	L = 15 cm
現況
